## ИСПОЛЬЗОВАНИЕ ИНФОРМАЦИИ О ТЕХНИЧЕСКОМ СОСТОЯНИИ МЕХАНИЧЕСКОГО ОБОРУДОВАНИЯ ПРИ ПРОВЕДЕНИИ РЕМОНТОВ

**Аннотация.** На основе данных, полученных при проведении ремонта скиповой лебедки и технической диагностики ее привода, выполнен анализ эффективности технических и организационных решений, принятых в ходе подготовки и собственно ремонта.

При проведении ремонта скиповой лебедки ЛС-22,5-1 доменной печи выполнено вибрационное обследование механизма. Проводились измерения общего уровня и частотной формы вибрационного сигнала. Расположение контрольных точек показано на рис. 1. Результаты измерений параметров общего уровня вибрации приведены в табл. 1. Измерения проводились при подъеме правого и левого скипов. Большие значения параметров вибрации отмечены при подъеме левого скипа.

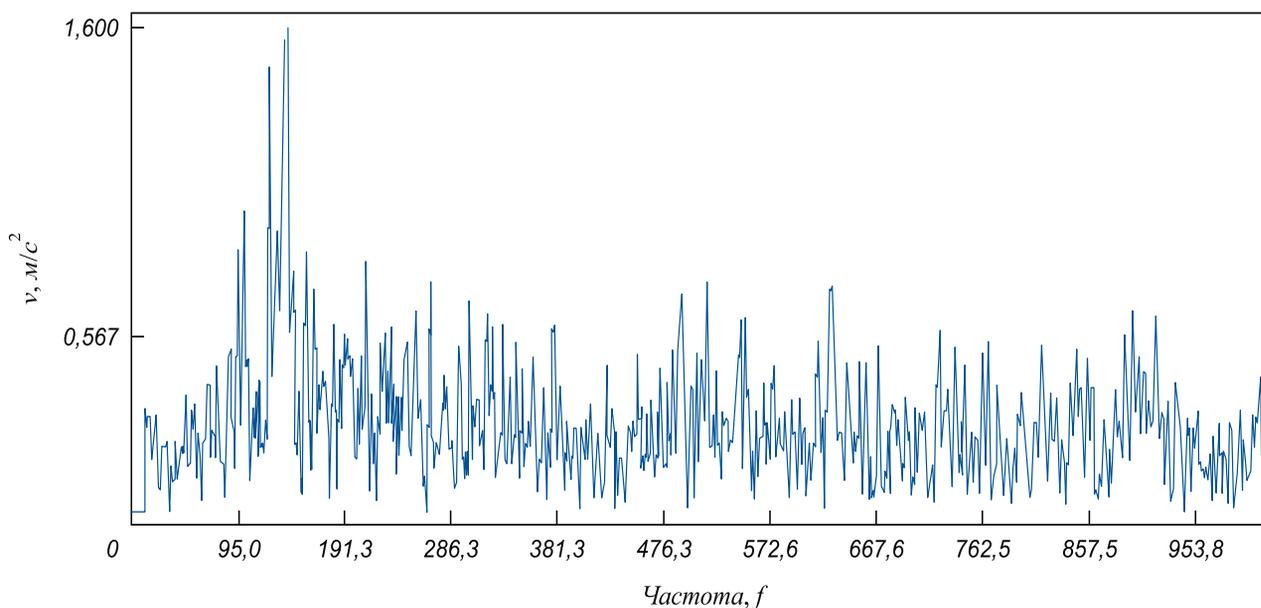
Рис. 2. Спектрограмма виброускорения в точке 2.4 до ремонта

В спектрограмме виброскорости подшипниковой опоры 2.4 имеются: значительный пик 5,2 мм/с на оборотной частоте, составляющие на частотах 94, 99, 122, 137 Гц – до 1,4 – 1,8 мм/с, связанные с большими зазорами, повреждениями в подшипнике, нарушениями посадки и затяжки резьбовых соединений. В спектрограммах виброускорения признаки значительных повреждений подшипников (рис. 2) отсутствуют, уровень составляющих не превышает 1,6 м/с<sup>2</sup>.

- Техническое состояние скиповой лебедки плохое, необходимо проведение ремонта.
- Возможные неисправности: ослабление резьбовых соединений, износ посадочных мест подшипников, начальная степень повреждений подшипников качения.
- Рекомендуется уточнить степень повреждения элементов, в частности зубчатых передач, после осмотра и дефектации во время полной разборки механизма. Необходимо восстановление посадочных мест и замена подшипников по линии второго привода.

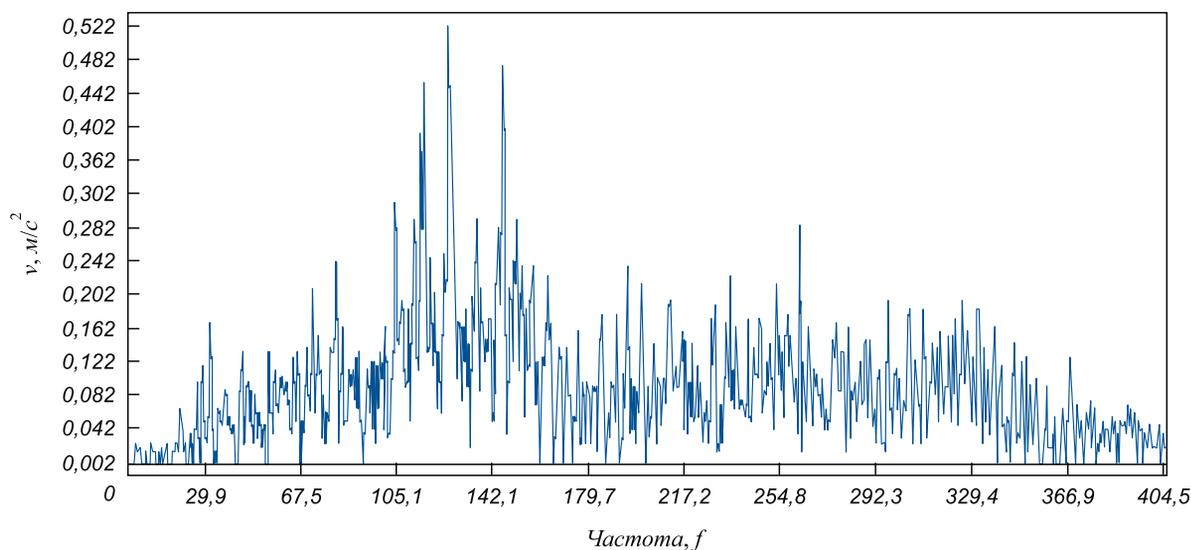
Рис. 3. Спектрограмма виброускорения в точке 2.5 до ремонта

Подшипниковая опора 2.5 имеет средней тяжести повреждения. Включает также колебания до 1,6 мм/с на частоте вращения промежуточного вала (2,5 Гц), что указывает на отклонения в работе зубчатой передачи промежуточный вал – барабан. Значения составляющих виброускорения по подшипниковой опоре 2.5 не превышают 0,5 м/с<sup>2</sup> (рис. 3).

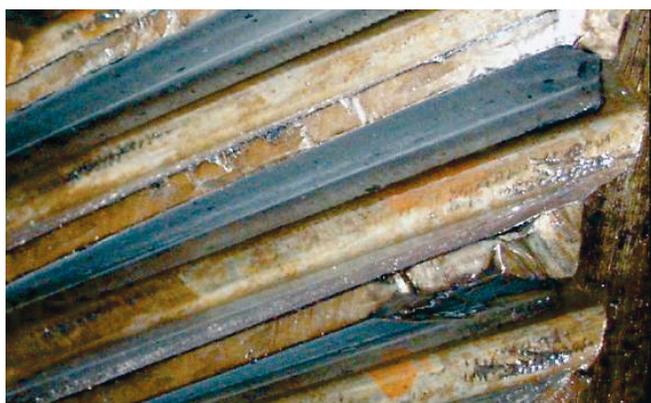
Приводная шестерня барабана на промежуточном валу первой линии привода имеет задиры, повреждения рабочей поверхности в верхней части зуба (рис. 4).

Рис. 4. Шестерня быстрогоходного вала первой линии привода

По результатам визуального осмотра необходимо было выполнить корректировку объема ремонтных работ, осуществить восстановление посадочных мест, замену зубчатых колес, затяжку резьбовых соединений. Однако из-за неверно выбранного времени проведения ремонта эти работы не выполнялись. Проведена замена подшипников валов редукторов.

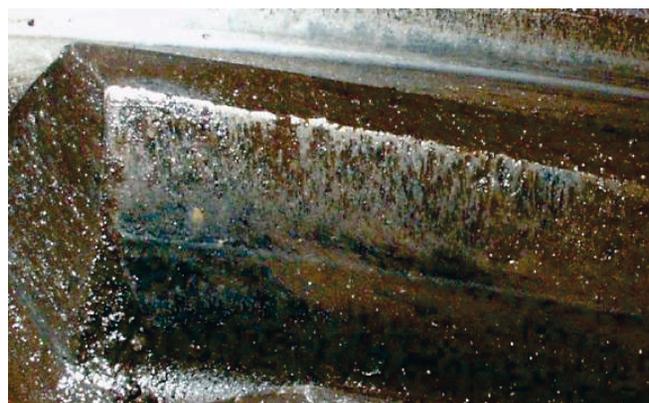
Рис. 6. Шестерня промежуточного вала второй линии привода

Колесо промежуточного вала имеет значительный (до 20 %) износ зуба, неодинаковый по поверхностям, смятие и выкрашивание на рабочей поверхности. Приводная шестерня барабана на промежуточном валу вто-

рой линии привода имеет задиры, повреждения рабочей поверхности в верхней части зуба, неравномерный износ его боковых поверхностей (рис. 6). Задиры зубьев возникает при нарушении сплошности масляной пленки, в случае появления металлического контакта между рабочими поверхностями зубьев и сопровождается нагревом металла вплоть до сваривания микрообъемов металла. Это приводит к появлению борозд, расположенных на рабочей поверхности зубьев, перпендикулярно оси колеса.

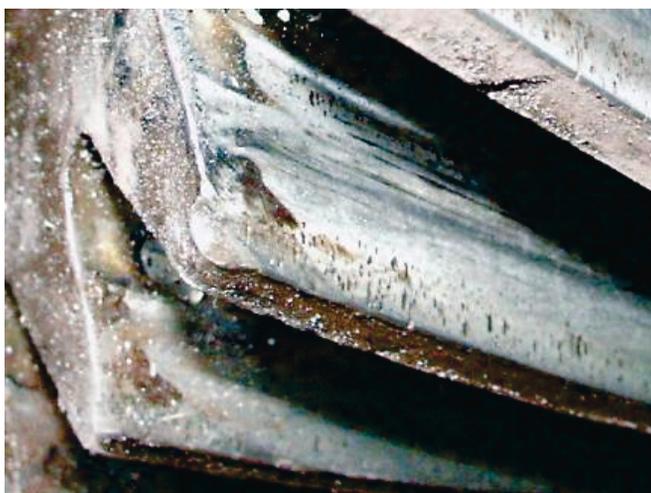
Шестерня быстроходного вала второй линии привода имеет наплывы на вершине зуба (рис. 5). Пластические сдвиги наблюдаются у тяжело нагруженных зубчатых колес. На поверхности таких зубьев при перегрузке появляются пластические деформации с последующим сдвигом.

Рис. 5. Шестерня быстрогоходного вала второй линии привода

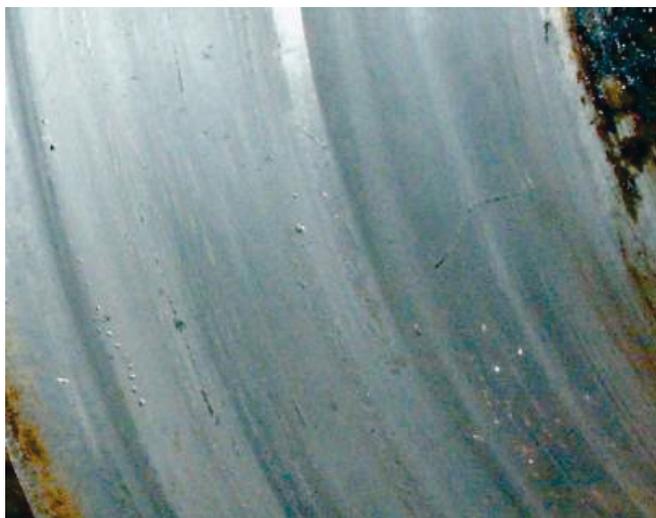
Посадочные места подшипников имеют значительный износ поверхности, следы рифлений и проворота подшипников. На подшипниковой опоре 2.4 возможна трещина в опоре (рис. 7).

Рис. 7. Износ посадочной поверхности подшипниковой опоры 2.4

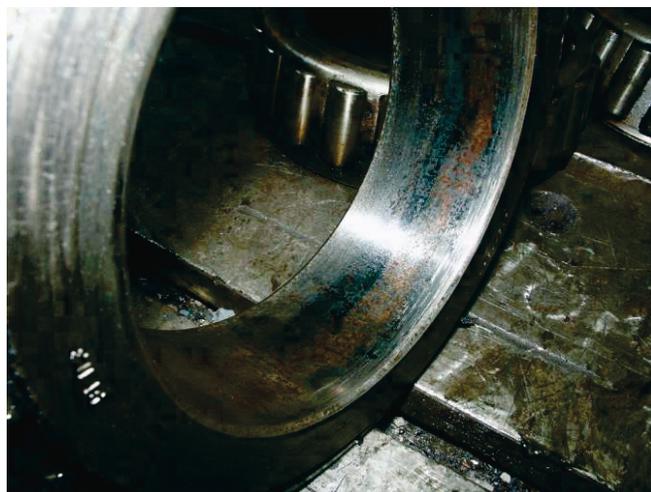
Внутренние поверхности внутренних колец подшипников имеют следы фреттинг-коррозии (рис. 9), возникающей при микроперемещениях сопрягаемых поверхностей. Причина – ослабление посадки подшип-

Рис. 9. Фреттинг-коррозия внутренней поверхности внутреннего кольца подшипника

ника на валу. Следствие – появление ударных нагрузок, ускоренный рост усталостных трещин.

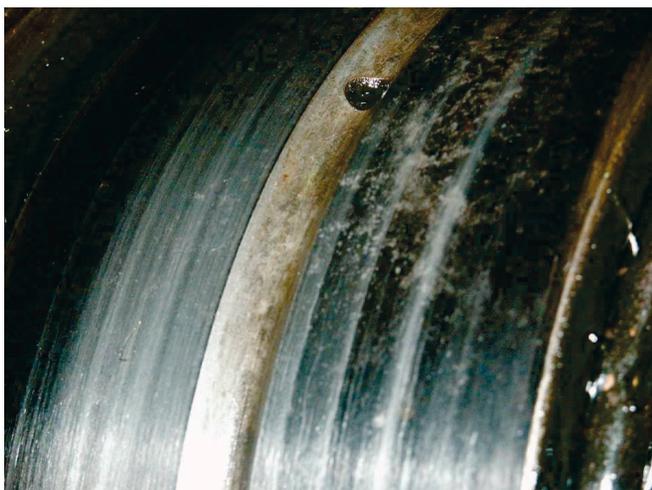
Внешние кольца подшипников видимых повреждений не имеют. На наружной поверхности внешних колец отмечены следы проворота. Наибольшая интенсивность проворачивания – на подшипнике 2.4 (рис. 8).

Рис. 8. Износ наружной поверхности внешнего кольца подшипника 2.4

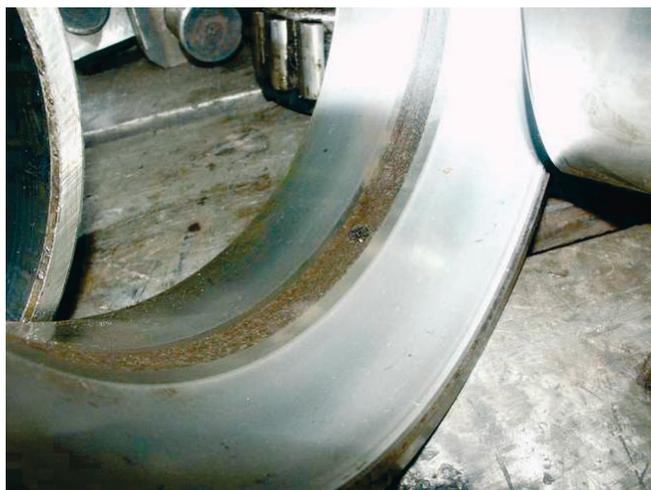
Рис. 10. Окислительный износ беговой дорожки внешнего кольца подшипника 2.4

Беговые дорожки подшипников имеют окислительный вид изнашивания (рис. 10), тела качения и сепараторы не имеют видимых значительных повреждений.

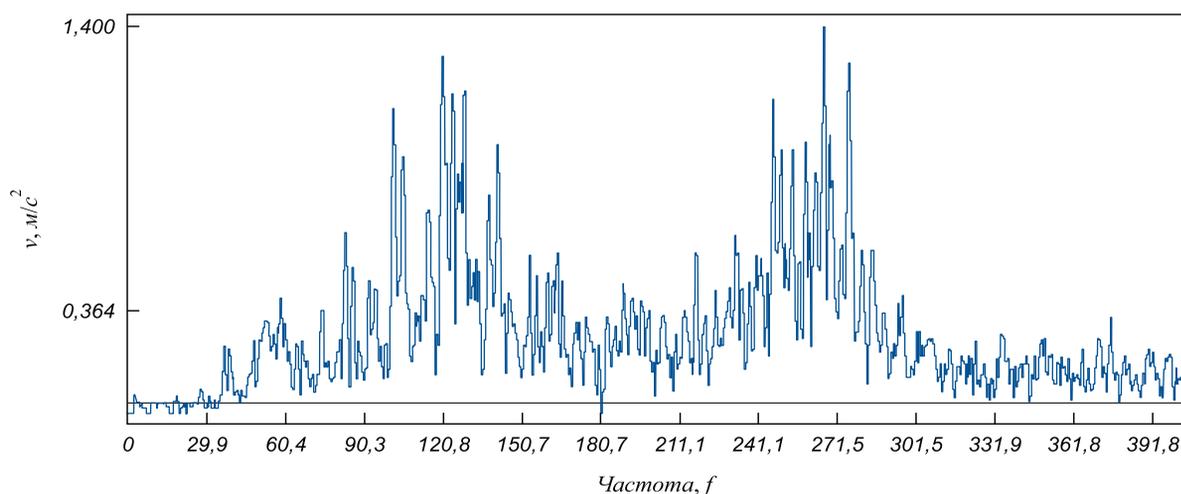
Рис. 11. Спектрограмма виброускорения в точке 2.4 после ремонта

Качество проведенного ремонта определено при вибрационном обследовании лебедки после ремонта. Результаты измерений параметров общего уровня вибрации приведены в табл. 2. Значения параметров вибрации не изменились. Основные причины вибрации – износ посадочных мест подшипниковых опор, износ рабочих поверхностей зубчатых передач не устранены.

Спектрограммы виброускорения подшипниковых узлов 2.4, 2.5 (рис. 11, 12) остались без изменения. Организация ремонта не обеспечила эффективного восстановления работоспособности скиповой лебедки.
