МЕХАНИЗМ ВЫСОКОТЕМПЕРАТУРНОЙ КОРРОЗИИ ЖАРОСТОЙКОЙ ХРОМОНИКЕЛЕВОЙ СТАЛИ*

Аннотация. Для выяснения причин резко снизившегося эксплуатационного ресурса колосников обжиговых тележек из стали 40X24N12СЛ в связи с изменившимися условиями эксплуатации были проведены макро- и микроисследования колосников на разных сроках эксплуатации. В результате проведенной работы определен механизм коррозионного разрушения детали при эксплуатации, определено протекание в стали межкристаллитной коррозии при сроках эксплуатации более трех месяцев. Установлены поверхности детали, в которых процесс межкристаллитной коррозии имеет наибольшую интенсивность. Выполнена оценка влияния режима эксплуатации колосников на протекание межкристаллитной коррозии. Раскрыты пути повышения качества колосников.

MECHANISM OF HIGH-TEMPERATURE CORROSION OF HEAT-RESISTANT CHROMIUM-NICKEL STEEL

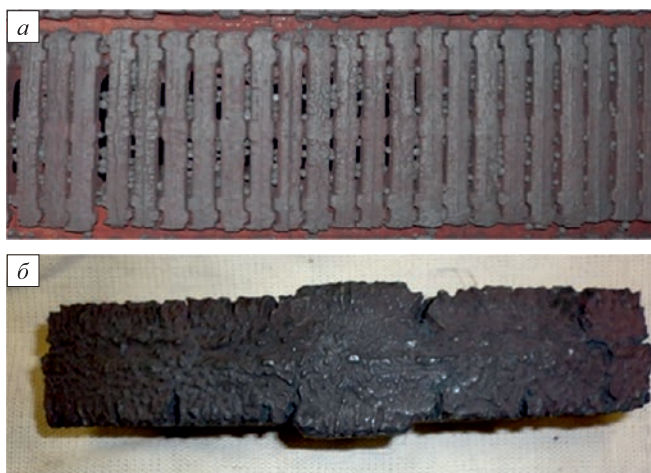
В результате проведенного анализа были сделаны выводы, что все колосники после шести месяцев эксплуатации подвержены коррозионному разрушению у «верхней» поверхности (рис. 1, а). В большем приближении показана «верхняя зона» средней части демонтированного с балки колосника после шести месяцев эксплуатации (рис. 1, б). Установлен факт отсутствия абразивного износа боковых поверхностей колосников неочищенным газом при эксплуатации, в отличие от данных работы [11].

Рис. 1. Колосники после шести месяцев эксплуатации:
 а – установленные на обжиговой тележке, б – средняя часть
 демонтированного с балок колосника, вид сверху

Fig. 1. Fire grate after 6 months of exploitation:
 а – installed on the burning truck; б – middle part of the grate
 dismantled from beams, view from above

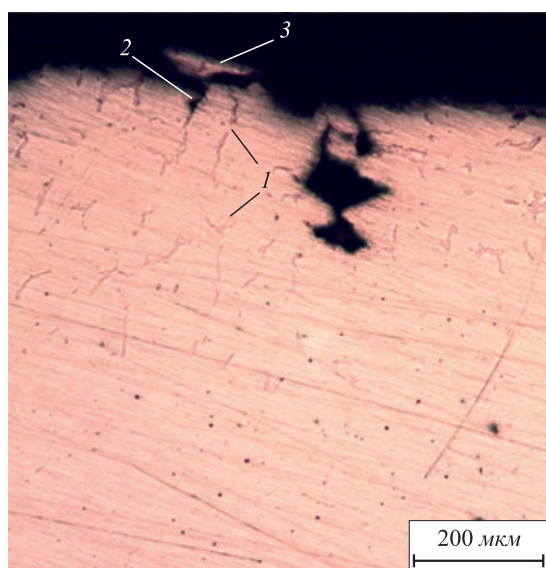
Рис. 2. Выделения карбидов в поверхностной зоне (1), коррозия, распространяющаяся по ним (2) и отслаивающиеся участки (3) у «верхней» поверхности не травленного шлифа из колосника после трех месяцев эксплуатации, $\times 150$

Fig. 2. Carbide precipitates in the surface zone (1), corrosion spreading them (2) and loose areas (3) at the “top” of the surface of not etched metallographic section after 3 months of exploitation, $\times 150$

карбиды / в матрице металла преимущественно на границах зерен. По границам крупных выделений карбидов распространилась коррозия 2, что вызвало отслаивание участков детали 3 (рис. 2). При этом плотность выделений карбидов в «верхней зоне» резко падает на глубине более 500 мкм от поверхности. В других плоскостях колосника коррозия не наблюдалась.

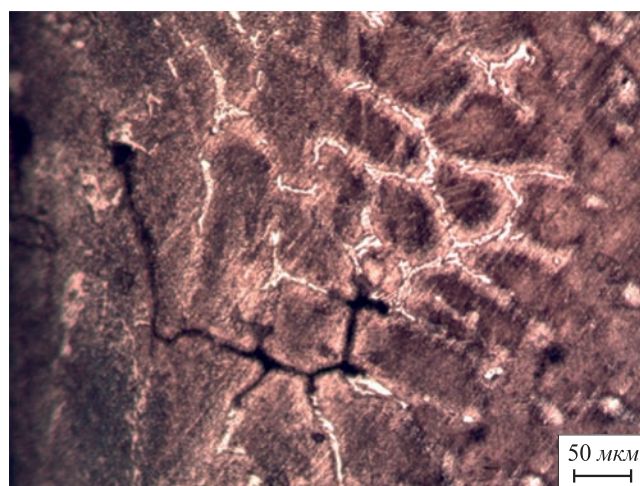
После шести месяцев эксплуатации колосников коррозия носит выраженный межкристаллитный характер (МКК) и развивается по границам зерен, где сформировалась достаточно толстая карбидная сетка (рис. 3). Корродирование идет по механизму МКК, описанному в работе [14] для хромоникелевых нержавеющей сталей аустенитно-ферритного класса после закалки (с пересыщенным аустенитом) с содержанием углерода более 0,005 %. Авторы делают вывод о том, что МКК протекает на границах зерен с образованием карбидной фазы ($M_{23}C_6$) с участием всего углерода в матрице металла, а хрома лишь из приграничных участков. В результате появляются зоны с пониженным содержанием хрома (менее 12 %) у границы зерен. Последнее объясняется большой разницей в скоростях диффузии углерода и хрома. Также в пользу этой версии говорит округлый характер окончания пустот, при эксплуатации произошло обесхромливание матрицы металла по границам зерен и они подверглись корродированию (см. рис. 3).

Рис. 3. Разрушение «верхней» поверхности колосника после шести месяцев эксплуатации по границам выделений крупных карбидов, травленный шлиф, $\times 300$

Fig. 3. The destruction of the “top” surface of the grate after 6 months of exploitation at boundaries of large carbides precipitates, etched metallographic section, $\times 300$

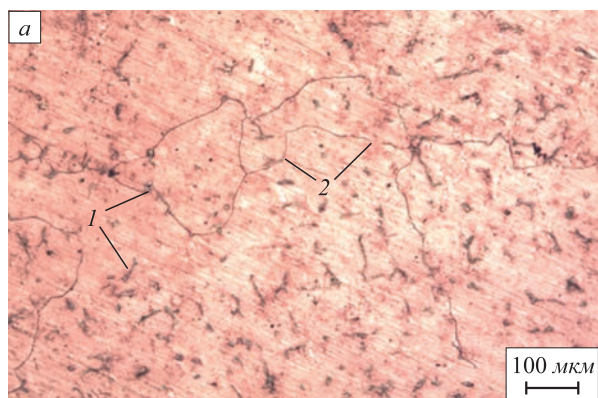
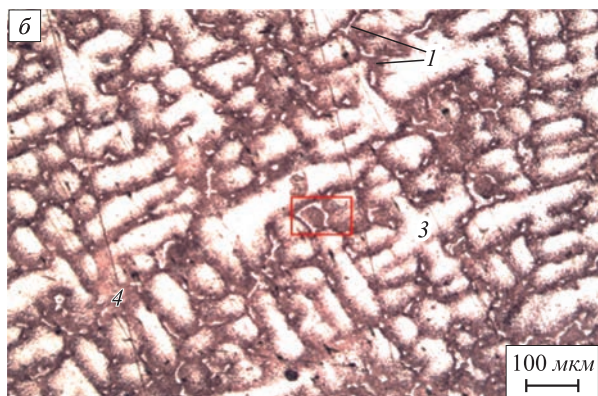
В колосниках после литья (не бывших в эксплуатации) плотность выделения карбидов в теле зерен низкая, эвтектические карбиды в поверхностной зоне отличаются малыми размерами (рис. 4, а). При этом микроструктура поверхностной зоны одинакова во всех направлениях.

Рис. 4. Микроструктура образца в 5 мм от «верхней» или рабочей поверхности колосников на травленных шлифах: *a* – после литья; *б* – после восьми месяцев эксплуатации (прямоугольником выделена зона более детального изучения); 1 – крупные карбиды, 2 – границы зерен, 3 – участок оси дендрита, 4 – междендритный участок, $\times 150$

Fig. 4. Microstructure of the sample at 5 mm from the “upper” or working surface of grates on the etched metallographic section: *a* – after 8 months of exploitation (zone more detailed study is allocated by rectangle), *б* – after casting, increase $\times 150$; 1 – large carbides, 2 – boundaries of grains, 3 – axis section of the dendrite, 4 – interdendritic section, $\times 150$

эксплуатации из одной плавки. В колосниках после восьми месяцев эксплуатации наблюдаются не только зернограничные выделения карбидов 1 по всему объему колосника и увеличение размеров ранее выделившихся карбидов, но и массовое выделение карбидов в теле зерен, которым соответствуют междендритные или «затемненные» участки 4. Плотность выделения карбидов в теле зерен имеет высокую степень неоднородности. Наибольшая плотность карбидов наблюдается в зонах эвтектических карбидов (в участках, соответствующих междендритным участкам 4). В участках, соответствующих осям дендритов 3, плотность выделения карбидов многократно ниже (рис. 4, б). Последнее свидетельствует о высокой степени развития дендритной ликвации. Необходимо отметить, что оба шлифа травились одинаковое время одним травителем, но дендритное строение (оси дендрита 3 и междендритные или «затемненные» участки 4) до эксплуатации не различимо.

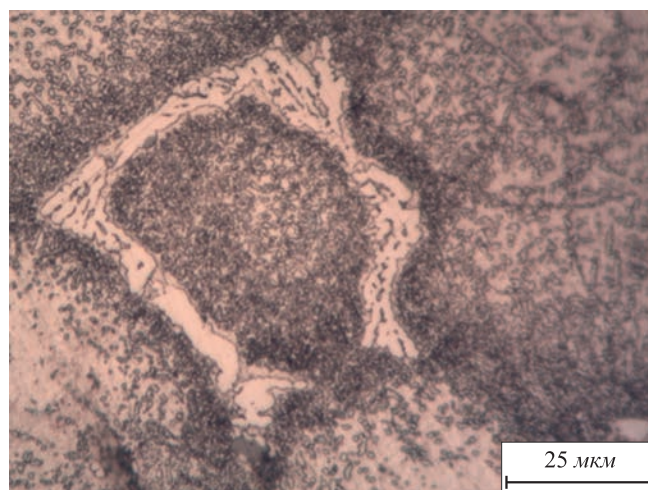
Было проведено исследование при большем увеличении междендритного участка, отмеченного прямоугольником на рис. 4, б. В результате установлено, что «затемнение» в междендритных участках вызвано большим количеством мелких карбидов (рис. 5). Исходя из изложенного следует, что в междендритных участках во время эксплуатации обильно идет процесс образования, коагулирования и укрупнения карбидов.

Рис. 5. Детальное изучение «затемненной» или междендритной зоны колосника после восьми месяцев эксплуатации (выделено прямоугольником, рис. 4, б), на изображении крупный карбид и большое количество мелких карбидов вокруг, $\times 1500$

Fig. 5. Detailed study of the “darkened” or interdendritic zone of grate after 8 months of exploitation (allocated by rectangle – pic. 4, б), in the image the large carbide and many small carbides around it, $\times 1500$

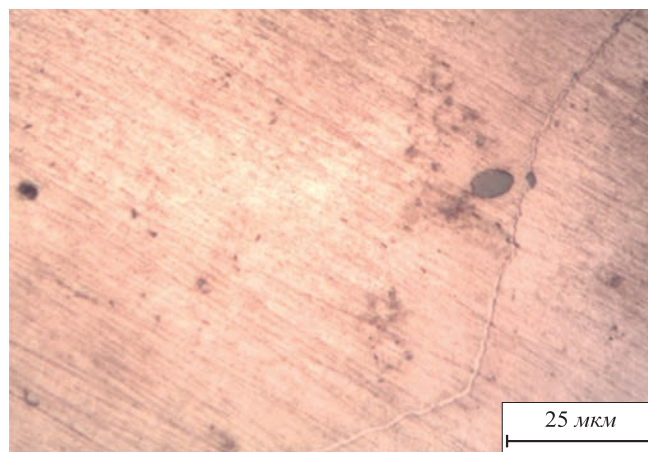
При изучении границ зерен на шлифах колосников после литья (до эксплуатации) был обнаружен дефект структуры, не различимый при малых увеличениях: сплошная карбидная сетка по границам зерен толщиной от 1 до 2,5 мкм (рис. 6), что свидетельствует о длительной

Рис. 6. Сплошная карбидная сетка с сульфидами по границам зерен на травленном шлифе колосника после литья, $\times 1500$

Fig. 6. Solid carbide network with sulfides along grain boundaries on the etched metallographic section of the grate after casting, $\times 1500$

выдержке отливки в области высоких температур [15]. Это является свидетельством протекания процесса карбидообразования по границам зерен в относительно небольших объемах еще при литье колосника.
