В.А. Коротков

Нижнетагильский технологический институт (филиал) Уральского федерального университета

ИССЛЕДОВАНИЕ ИЗНОСОСТОЙКОСТИ ТВЕРДЫХ НАПЛАВОЧНЫХ МАТЕРИАЛОВ В ПРОИЗВОДСТВЕННЫХ УСЛОВИЯХ

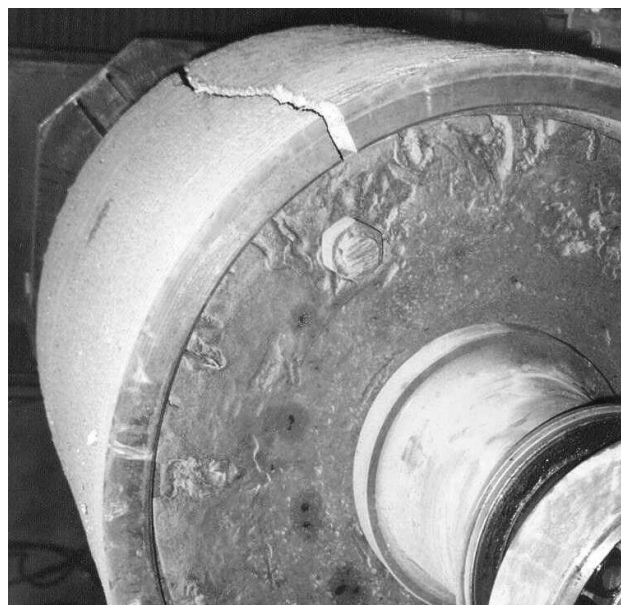
Рис. 2. Разрушение бандажа при наплавке ПП-АН170

Изначально была выбрана наиболее твердая наплавочная проволока ПП-АН170 (80Х20Р3Т), но ее применение осложнилось следующим. При наплавке твердыми сплавами неизбежно образуются трещины. Важно, чтобы частота расположения трещин была по возможности больше. Это снижает их глубину, не дает им переходить в основной металл. Такие трещины не влияют на работоспособность наплавленных деталей. Однако при наплавке бандажей желаемую картину трещин при использовании проволоки ПП-АН170 получить не удалось. Происходило образование, наряду с мелкими трещинами, глубоких трещин, располагающихся на значительном расстоянии друг от друга вдоль образующей бандажа. Эти глубокие трещины переходили в основной металл и вызывали разрывы бандажей (рис. 2). Поэтому перешли к наплавке проволокой ПП-ПМ41 (70Х4М4Г2ФТР).

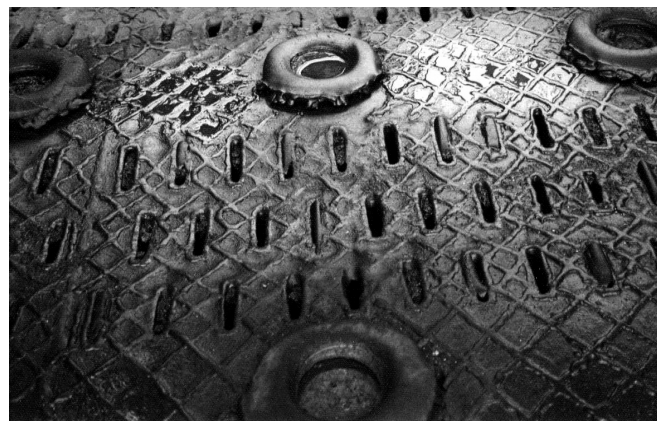
Рис. 6. Фрагмент наплавленного сита грохота после двойного срока эксплуатации

Проводились исследования по наплавке кромок щелей с целью более длительного сохранения их ширины. Использовались проволоки: ПП-АН106 (10X14Т), ПП-АН125 (190X17Г1С1Т), ПП-ПМ41 (70X4M4Г2ФТР). Помимо износа кромок щелей происходит износ поверхности листового настила с одновременным короблением от неравномерного нагрева. Чтобы избежать преждевременной замены сита с наплавленными кромками щелей из-за уменьшения толщины и коробления листов, поверхность листов была наплавлена в виде сетки теми же проволоками. Эти меры позволили опытному сити (рис. 6) отработать более двух сроков. При этом замена его была произведена не из-за износа, а вследствие усталостного разрушения сварных швов, скрепляющих конструкцию грохота.

Износ наплавленных валиков (табл. 3) на кромках щелей составил: 4 мм (на всю высоту валика) для проволоки ПП-АН106 (10X14Т), 3 мм для проволоки ПП-ПМ41 (70X4M4Г2ФТР), 1 мм для проволоки АН125 (190X17Г1С1Т). Первая проволока с содержанием хрома 14 %, делающим ее стойкой к окислению при температурах работы сита, оказалась наименее износостойкой. Это можно объяснить низким сопротивлением абразивному изнашиванию из-за отсутствия в ней высокотвердых карбидов хрома, что обусловлено низким содержанием углерода (0,1 %). Равная в условиях работы отводов шламовых насосов износостойкость твердых наплавочных проволок (ПП-АН125 и ПП-ПМ41) в данном случае не подтвердилась. Значительный износ наплавки ПП-ПМ41 (70X4M4Г2ФТР) связан с окислением. В ней содержание хро-

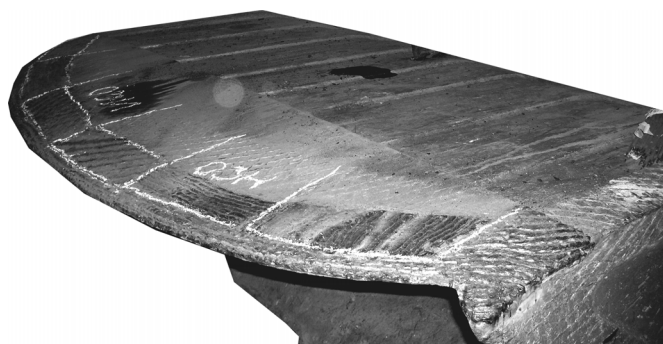
Рис. 7. Ковш ПДМ с опытной наплавкой

Ковш погрузо-доставочной машины (ПДМ) используется в шахтах для перемещения руды из забоя в транспортные вагонетки и подвергается интенсивному абразивному износу. С целью повышения долговечности был приобретен дорогостоящий импортный ковш из стали XARDOX 500. Однако его срок службы оказался существенно меньше того, на который рассчитывали. За четыре месяца эксплуатации (~100 тыс. т груза) износ составил 50 мм в средней части лезвия и по 120 мм на краях. При таких темпах изнашивания его срок службы не мог превысить 6 месяцев вместо планируемых 12 месяцев. Для сохранения ковша в эксплуатации произвели наплавку. Ее выполнили на верхней и на нижней поверхности лезвия проволокой ПП-ПМ41 (70X4М4Г2ФТР) в виде сетки 30×30 мм. Осмотром через два месяца эксплуатации (50 тыс. т груза) установлено, что наплавленная сетка на кромке лезвия полностью износилась, поэтому было решено наплавить кромку сплошным слоем шириной ~50 мм (рис. 7). Чтобы не спускать в шахту сварочный полуавтомат для небольшого объема наплавки, ее произвели электродами, близкими по химическому составу проволоке ПП-ПМ41: ОЗН-7М (Э-60Х4Г4СЗР1АФ) и ОЗИ-6 (Э-100Х4М7С1Ф1). Через 2 месяца эксплуатации (22 тыс. т груза) наплавка, выполненная электродами ОЗН-7М, заметно (на 1 – 2 мм) износилась, чего нельзя было сказать о наплавке электродами ОЗИ-6. Она сохранила свою толщину, поэтому возобновление наплавленного слоя в местах локального износа впоследствии выполняли электродами ОЗИ-6. В следующие 6 месяцев эксплуатации ПДМ перевезла 150 тыс. т груза. Таким

образом, благодаря наплавке отечественными материалами, изнашивание лезвия дорогостоящего импортного ковша из стали XARDOX 500 было остановлено, что увеличило его срок службы в ~ 2,2 раза.
