## ИЗУЧЕНИЕ ОГРАНИЧЕНИЙ ПРОИЗВОДИТЕЛЬНОСТИ АГРЕГАТОВ НЕПРЕРЫВНОГО ГОРЯЧЕГО ОЦИНКОВАНИЯ, СВЯЗАННЫХ С ДЕФЕКТАМИ ПРОДУКЦИИ

М. Ю. Рябчиков<sup>✉</sup>, Е. С. Рябчикова, В. С. Новак, А. Е. Клименко

**Аннотация.** Целями работы являлись поиск и систематизация ограничений скорости движения стальной полосы при горячем оцинковании, связанных с угрозой возникновения дефектов продукции. Поскольку скорость может оказывать совместное влияние с множеством других факторов, в работе проведен обзор известных причин возникновения распространенных дефектов. Выполнена группировка причин с учетом операций секций агрегатов непрерывного горячего оцинкования. Для определения обстоятельств возникновения дефектов применен способ, предполагающий поэтапную стратификацию ретроспективных данных и сопоставление плотности распределения влияющих факторов для дефектной и не дефектной продукции. Проведен анализ данных о дефектах на заводе «ММК Metallurgy» в Турции, полученных в 2020 – 2021 гг. Для анализа были отобраны допустимые и не допустимые дефекты двадцати одного вида, возникающие при оцинковании стали DX51D. В качестве факторов приняты двадцать два технологических параметра, включая скорость движения полосы

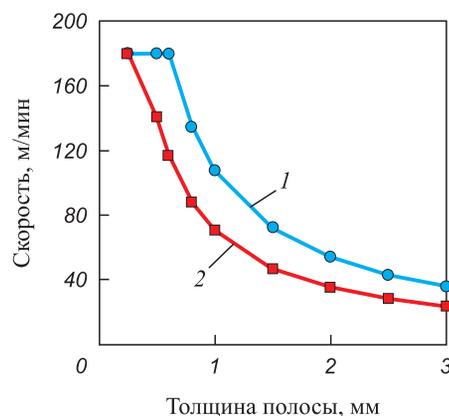
Рис. 1. Рекомендуемые скорости в зависимости от режима термической обработки:

1 – тип CQ ( $t_H = 720$  °C,  $t_B = 750$  °C,  $t_{Oxл} = 460$  °C);  
 2 – тип EDDQ ( $t_H = 750$  °C,  $t_B = 850$  °C,  $t_{Oxл} = 460$  °C)

Снижение скорости в долгосрочной перспективе может быть связано с ограничением мощности систем нагрева и охлаждения секций термической обработки полосы. Так, например, инструкции завода «ММК Metallurgy» содержат рекомендации по скорости линии в зависимости от толщины, ширины и требуемых температур полосы на выходе секций прямого нагрева  $t_H$ , косвенного нагрева  $t_B$  и охлаждения  $t_{Oxл}$  (рис. 1). Из рис. 1 следует, что при толщине более 1 мм рекомендуемая скорость значительно ниже предельной 180 м/мин.

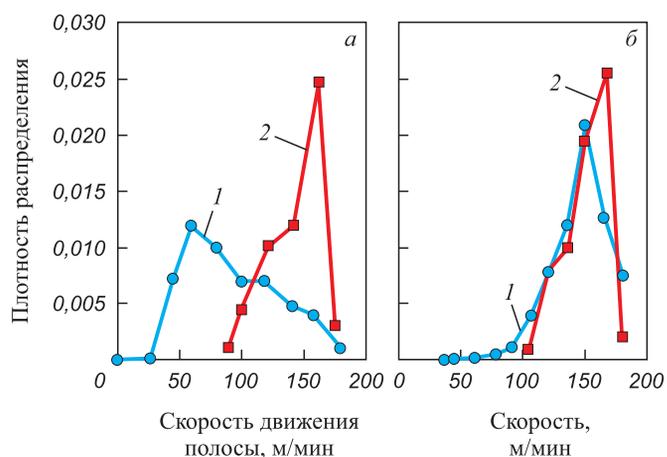
Рис. 2. Плотность распределения скорости для продукции с дефектом D19 (2) и без такого дефекта (1): а – без стратификации; б – при стратификации для страты толщиной 0,40–0,65 мм

Для исключения влияния мешающих факторов при взаимосвязанном изменении сигналов использовали стратификацию. При этом данные группировали в зависимости от условий их получения, и для исключения влияния мешающих факторов рассматривали данные групп отдельно. Так, например, было установлено, что появлению дефекта D19 сопутствуют изменения толщины полосы и скорости линии. Для проверки влияния скорости были сгруппированы данные по толщине полосы, и для каждой отдельной страты проведена оценка влияния скорости на появление дефектов. На рис. 2, а показаны плотности распределения скорости для продукции с дефектом D19 и без него при

отсутствии стратификации, а на рис. 2, б для одной из страт при стратификации. Из графиков следует, что вероятность появления дефекта связана с толщиной полосы, а не со скоростью линии.

Основные резервы роста производительности АНГЦ связаны с увеличением скорости движения полосы распространенных сортов. Из рис. 2 следует, что на рассматриваемом агрегате только самые тонкие полосы,

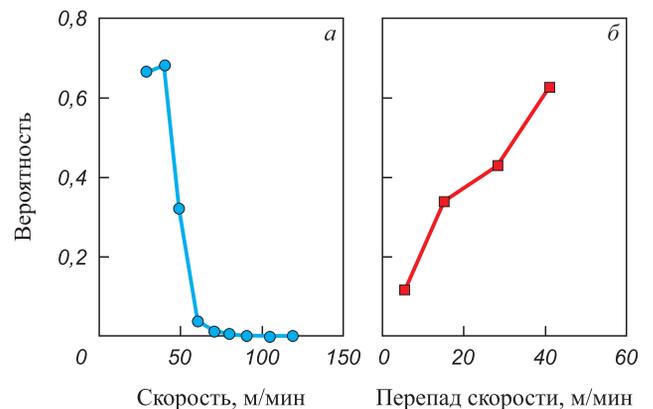
Рис. 3. Зависимость вероятности пятен без покрытия (D1) от: а – скорости при толщине полосы  $h_m = 0,80 - 0,95$  мм; б – перепада скорости при  $h_m \approx 0,8$  мм и средней скорости 50 м/мин

**D1 – Пятна без покрытия.** Результаты показывают, что скорость полосы и особенно ее перепады сильно влияют на вероятность пятен без покрытия (рис. 3). Влияние перепадов скорости соответствует данным работы [39]. Однако только малая часть дефектов этого вида связана с остановками агрегата. По-видимому, остановка агрегата сама по себе не является причиной возникновения дефектов этого вида. Связь с натяжением указывает на то, что причиной, вероятно, являются механические воздействия. Отмеченное в работах [8; 17] влияние высоких и низких значений точки росы в печи косвенного нагрева не наблюдается.

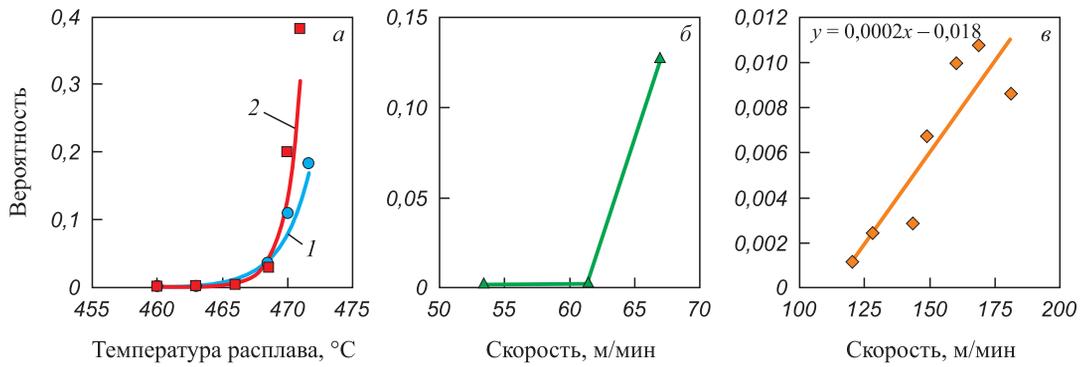
Рис. 4. Зависимость вероятности получения неравномерного покрытия (D2) от:

а – температуры расплава в цинковой ванне (1 –  $h_m = 0,5 - 0,6$  мм при скорости 160 м/мин; 2 –  $h_m \approx 2$  мм при скорости 60 м/мин);  
 б – скорости при  $h_m \approx 2$  мм; в – скорости при  $h_m \approx 0,5$  мм

**D2 – Неравномерность покрытия.** Результаты соответствуют данным работы [12] – повышенная температура расплава затрудняет получение равномерного покрытия при высокой его толщине (рис. 4). Высокая температура расплава сопровождается высокой производительностью АНГЦ по металлу и, возможно, обусловлена трудностями при регулировании. Причиной дефекта может являться диффузия железа через

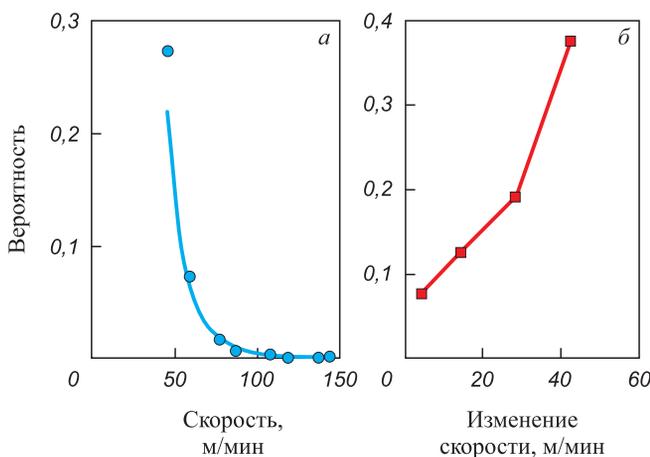
Рис. 5. Зависимости вероятности надрывов (D3) от:

а – скорости при  $h_m \approx 0,8$  мм;  
 б – изменения скорости при  $h_m \approx 0,8$  мм и скорости 50 м/мин

АНГЦ при сильном изменении скорости (рис. 5, 6). Высокая точка росы для продукции с отпечатками позволяет предположить связь дефекта с загрязнениями (согласно работе [8], причиной вмятин могут быть частицы дресса).

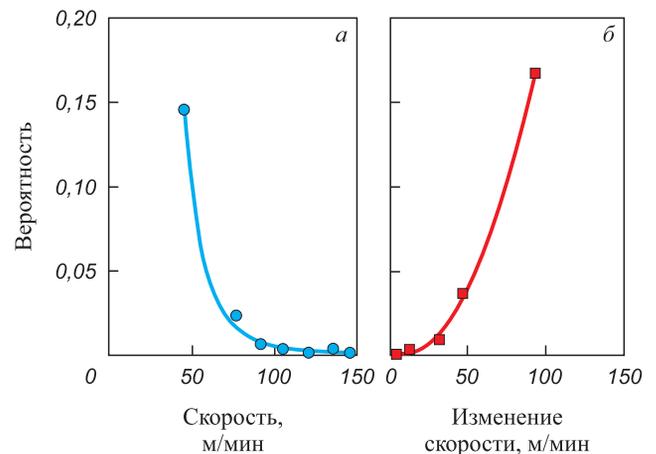
Рис. 6. Зависимости вероятности отпечатков (D4) от:

а – скорости при  $h_m = 0,8; 0,9$  мм;  
 б – изменения скорости при  $h_m \approx 0,8$  мм и скорости 110 м/мин

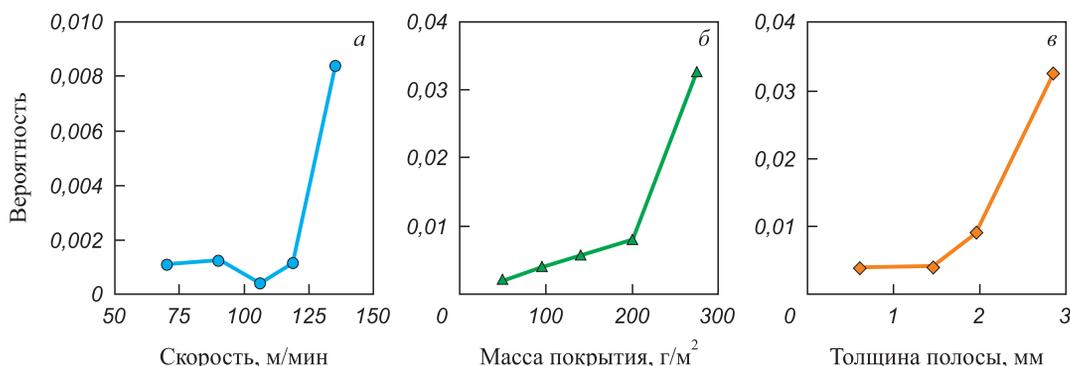
Рис. 7. Зависимость вероятности появления макровключений (D7) от:

а – скорости движения полосы при  $h_m \approx 0,9$  мм; б – массы покрытия при  $h_m = 2,5; 2,8$  мм и скорости 45 м/мин; в –  $h_m$  при массе покрытия 275 г/м<sup>2</sup> и скорости 50 – 80 м/мин

**D7 – Макровключения.** Согласно работе [8], дефект, вероятно, обусловлен захватом полосой частиц дресса совместно с оксидной пленкой на поверхности цинковой ванны. Видимо, толстое покрытие в большей степени способствует сохранению крупных частиц дресса (рис. 7, б). Можно допустить, что, согласно работе [36], низкое давление на ножах в меньшей степени воздействует на расплав ванны в области выхода полосы, где образуется и захватывается оксидная пленка. Влияние повышенной температуры полосы на входе в ванну может заключаться в загрязнении расплава оксидами цинка. Увеличение толщины полосы и ее скорости после уровня 125 м/мин приводит к росту вероятности дефекта (рис. 7, а, в), что возможно объясняется движением расплава и более активным поступлением частиц дресса в область захвата.

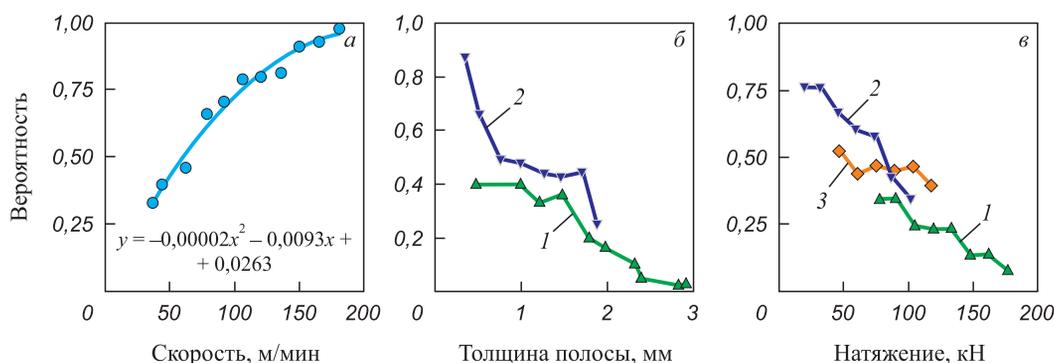
Рис. 8. Зависимость вероятности появления наплывов (D9) от:

а – скорости движения полосы при  $h_m \approx 0,5$  мм; б –  $h_m$  при скорости: 1 – 45 м/мин; 2 – 75 м/мин; в – натяжения на входе секции дрессировки (1 – толщина 1,8 – 2,0 мм, скорость 60 м/мин; 2, 3 – толщина 0,8 – 1,5 мм, скорость соответственно 100 – 130 и 75 – 80 м/мин)

**D9 – Наплывы цинка.** На рис. 8, а показана вероятность появления дефекта в зависимости от скорости движения полосы при ее толщине порядка 0,5 мм. Со снижением скорости вероятность дефекта также снижается. Установлено, что вероятность возникновения дефекта зависит от толщины полосы (рис. 8, б) только при скорости менее 90 м/мин. При большей скорости вероятность дефекта изменяется слабо. Низкое давление на ножах (низкая вязкость расплава) ока-

зывает влияние только при пониженной скорости для толстых полос при слабом развитии дефекта. С ростом натяжения на входе секции дрессировки (рис. 8, в) вероятность дефекта снижается и одной из причин наплывов могут быть вибрации.

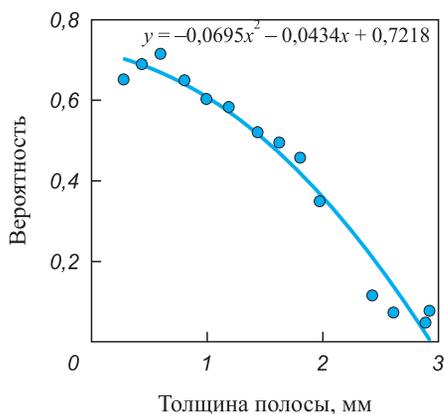
Рис. 9. Зависимость вероятности появления потертостей (D11) от  $h_{мет}$

**D11, D12 – Потертости и следы ролика.** Потертости имеют связь только с толщиной, что согласуется с данными работы [10], где причиной указаны свойства исходной полосы. Вероятность появления потертостей равномерно снижается с ростом толщины

(рис. 9). Вероятность появления следов ролика составляет порядка 0,25 – 0,30, за исключением полос с толщиной менее 1 мм, где дефект практически не возникает. Причины этого неясны.

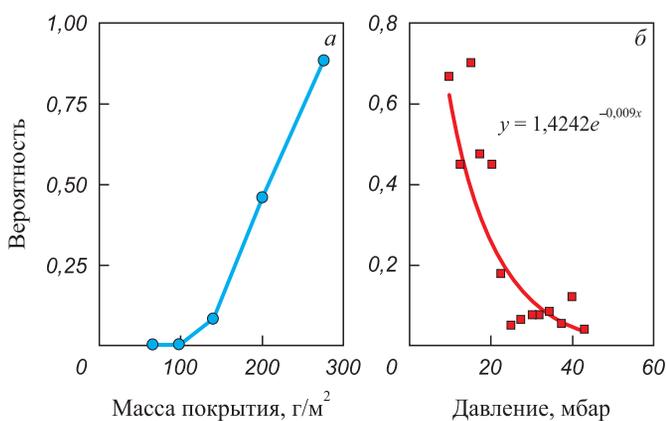
Рис. 10. Зависимость вероятности дефекта D13 от: а – толщины покрытия; б – давления на ножах при массе покрытия 100 – 140 г/м<sup>2</sup>, скорости 45 м/мин и  $h_{мет} \approx 2,5$  мм

**D13 – Волнообразное покрытие.** Вероятность дефекта растет с увеличением толщины покрытия независимо от толщины полосы (рис. 10, а), что соответствует данным работы [35]. Однако увеличение скорости снижает вероятность дефекта только при тонком покрытии (до 140 г/м<sup>2</sup>), при котором возникновение дефектов сопровождается пониженным давлением на ножах (рис. 10, б). Таким образом низкая вязкость расплава при тонком покрытии может приводить к появлению волнообразного покрытия.

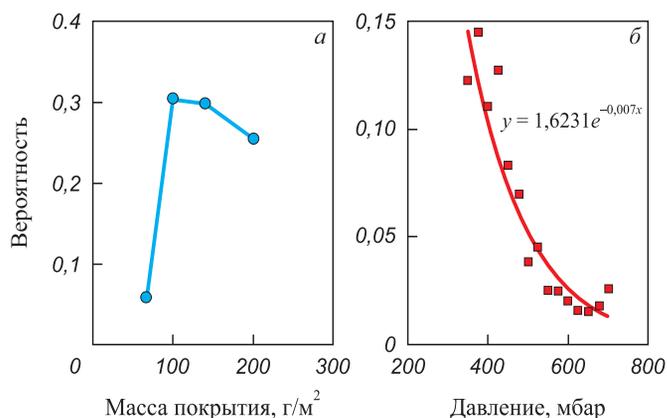
Рис. 11. Зависимость вероятности дефекта D14 от: а – массы покрытия при  $h_{мет} \approx 0,45$  мм, скорости 150 м/мин; б – давления на ножах при массе покрытия 100 г/м<sup>2</sup>, скорости 125 м/мин и  $h_{мет} \approx 0,6$  мм

**D14 – Отметины, связанные с дрессировкой.** Считается [8], что отметины связаны с налипанием покрытия на вальки. Дефект возникает при массе покрытия более 80 г/м<sup>2</sup> (рис. 11, а). При массе покрытия 80 – 140 г/м<sup>2</sup> появление дефекта сопровождается

пониженным давлением на ножах (рис. 11, б) и можно допустить связь налипания с наличием волнообразного покрытия.

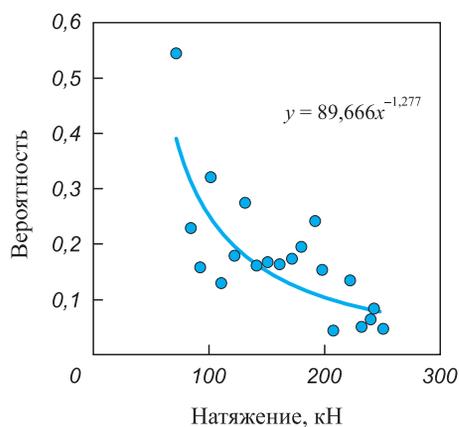
Рис. 12. Зависимость вероятности дефекта D18 от натяжения перед дрессировкой при  $h_m = 2,5; 3,0$  мм

Установлено, что вероятность царапин резко возрастает при толщинах полосы более 2 мм. Для дефекта в качестве фактора Ф20 использовали натяжение полосы на разных участках. Для полос с толщиной более 2 мм вероятность дефекта снижается с ростом натяжения на входе секции дрессировки (рис. 12).

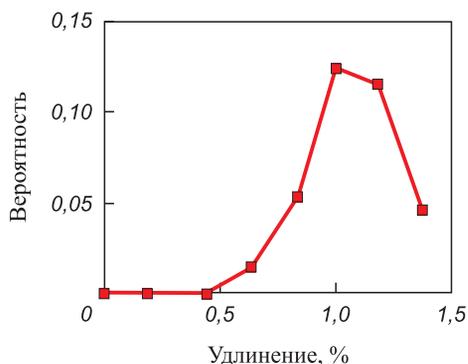
Рис. 13. Зависимость вероятности D19 от удлинения при прокатке при  $h_m \approx 0,4$  мм и скорости 160 м/мин

**D19 – Апельсиновая корка.** Установлено, что дефект возникает у тонких полос при сильно пониженной точке росы в секции закрытого охлаждения, что согласуется с данными работы [8], где возникновение пупырышков ассоциируется с испарением цинка при низкой точке росы носка. Вероятность дефекта имеет пик в окрестностях удлинения 1 % (рис. 13), что показывает связь с выводами в работе [38].

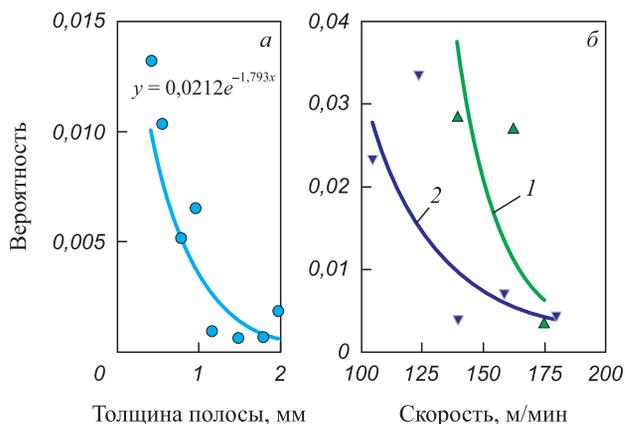
Рис. 14. Зависимость вероятности D21 от: а –  $h_m$ ; б – скорости при  $h_m$  (1 – 0,4 мм; 2 – 0,5 мм)

**D21 – Пузыри.** Пузыри могут быть связаны с водородом, который поглощается при травлении и выделяется при температурах цинкования. Другой причиной может быть дросс, частицы которого захватываются при нарушении слоя дросса на дне ванны. Отсутствие связи с толщиной покрытия позволяет предположить наличие второй из указанных причин. Связь с толщиной полосы (рис. 14, а) и скоростью линии (рис. 14, б) может быть обусловлена особенностями движения полосы в цинковой ванне.
